Erhaltung des historischen Bestands bei der Passivhaussanierung Purkersdorf

Georg W. Reinberg

1 Abstract

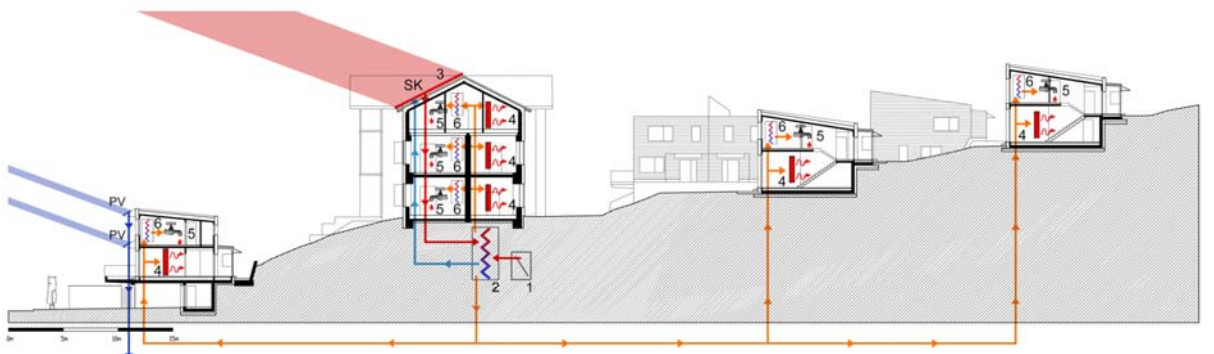
AKTIVE NUTZUNG (PV ANLAGE, HEIZUNG)

- 1 PELLETSKESSEL
- 2 PUFFERSPEICHER
- 3 SOLARANLAGE
- 4 RADIATORENHEIZUNG
- 5 WARMWASSERBEREITUNG
- 6 SPEICHER

In einem Vorort von Wien wurde eine Gründerzeitvilla (Bauzeit Ende des 19. Jahrhunderts) saniert. Dabei wurden sowohl die repräsentativen Innenräume (Proportionen) als auch das äußere Erscheinungsbild erhalten (Ensembleschutz). Die Wärmebewahrung (Wärmedämmung, Fenster, Details, Luftdichtigkeit und Lüftungswärmerückgewinnung) so gut verbessert, dass der Heizwärmebedarf nun bei 20 kWh/m².a liegt. Begleitend zur Sanierung wurden Neubauten errichtet und die Deckung des Restwärmebedarfes erfolgt über eine gemeinsame Anlage (60 m² thermische Kollektoren, Biomasseheizung und zentraler Speicher mit 3.500 Liter).
